**CASAS FLORESTAIS DO CONCELHO DE PAREDES DE COURA  
PATRIMÓNIO A REABILITAR**

INVESTIGAÇÃO NO ÂMBITO DO PROJETO

Jorge Paulo Alvarenga Lages

Vila Nova de Cerveira, julho 2018

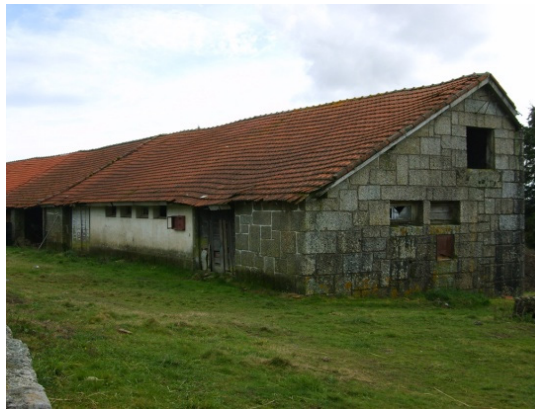
**Fig. 23 - Pormenor de uma habitação geminada**

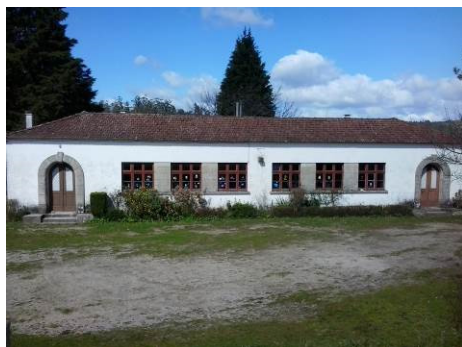
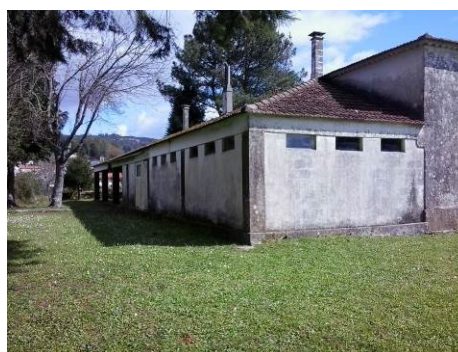
**Fig. 35 – Escola primária de Ferreira – Alçado principal e posterior**

Os projetos eram simples e construídos de acordo com o princípio da simetria: todas as janelas e entradas teriam sempre a mesma orientação. Foram construídas em pedra e cimento.

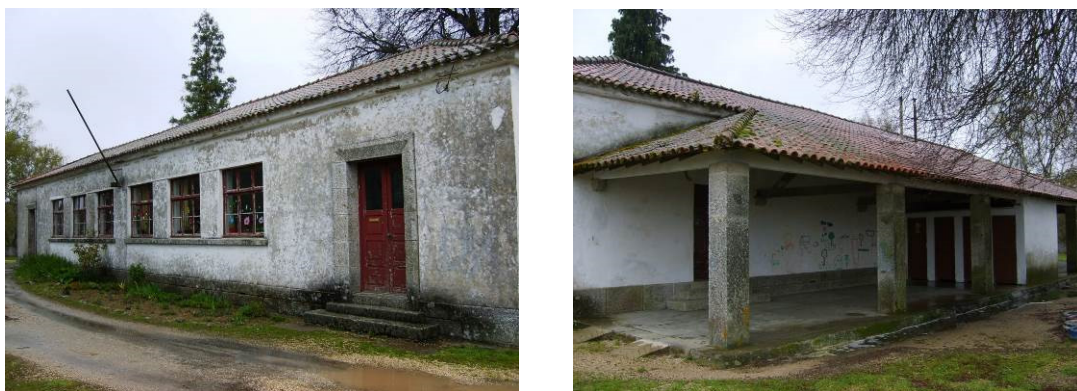
**Fig. 40 – Escola primária de Cristelo – Alçado principal e posterior**

No concelho de Paredes de Coura, alguns dos terrenos onde se construíram as escolas tinham um declive acentuado, o que obrigou a construir muros de suporte e degraus em alvenaria de pedra de granito, evitando-se movimentos de terras que podiam provocar desabamentos.

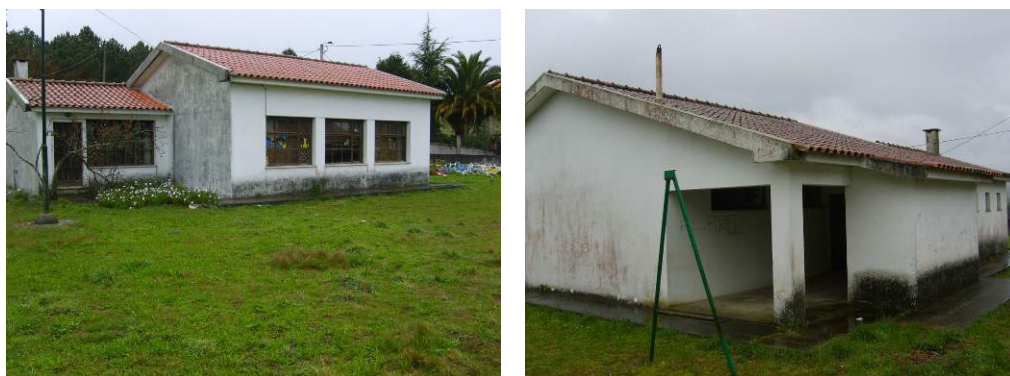
**Fig. 41 – Escola primária de Rubiães – Alçado principal e posterior**

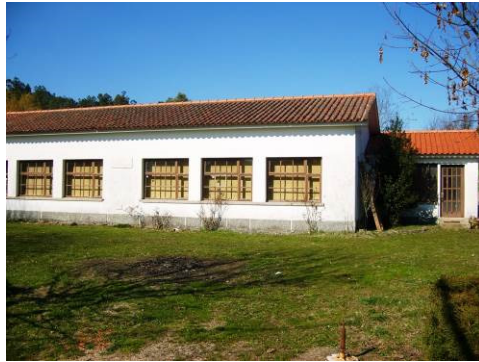
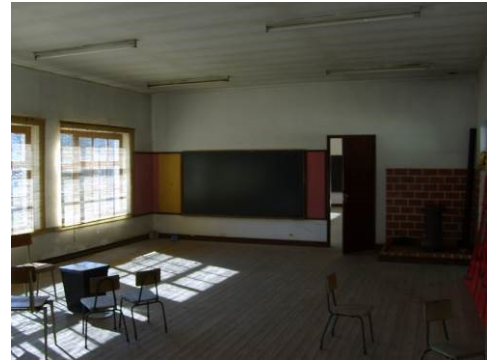
**Fig. 42 – Escola primária de Parada – Alçado principal e sala de aulas**

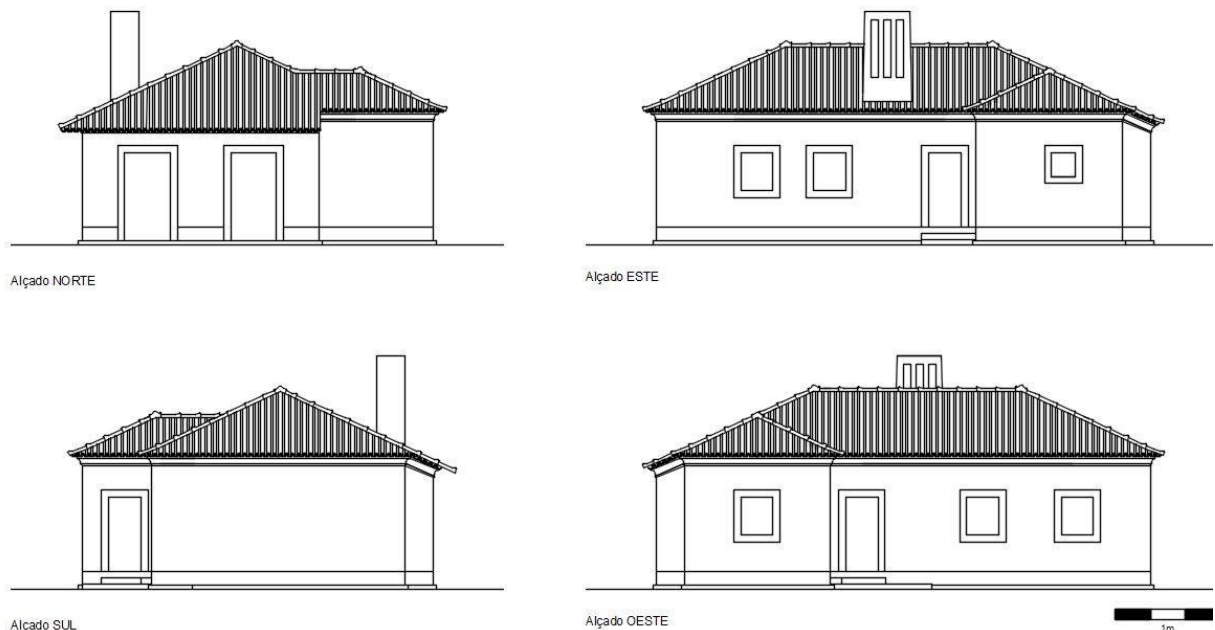
Fig. 55 – Alçados da casa florestal de Bico

Os alçados são autoportantes com paredes resistentes em granito com várias aberturas pelo que as paredes exteriores têm espessuras consideráveis.

**Cobertura:** telha de aba e canudo com quatro águas do tipo asna simples com linha, pendural e escoras, constituída por armação de duas vigas ou pernas dispostas em forma de tesoura, unidas superiormente a meia madeira.

**Caixilharias:** em madeira maciça, pintadas; portas exteriores em madeira maciça; janelas tipo guilhotina e portadas interiores e guarnições; portas interiores também em madeira maciça.

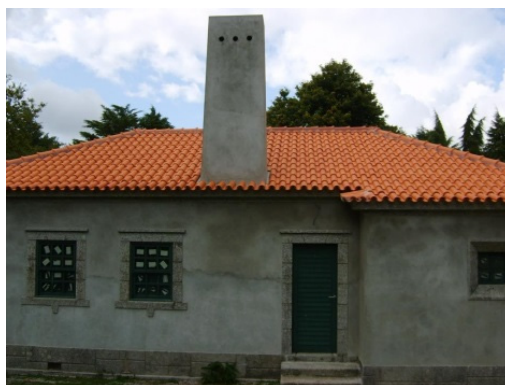
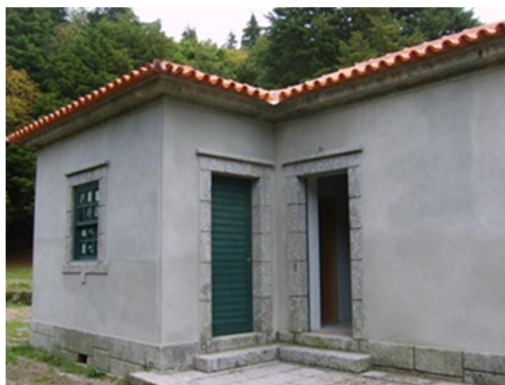
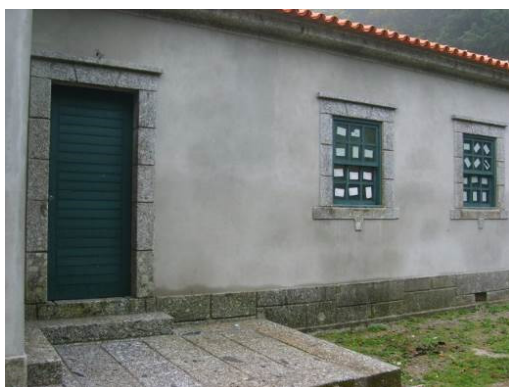
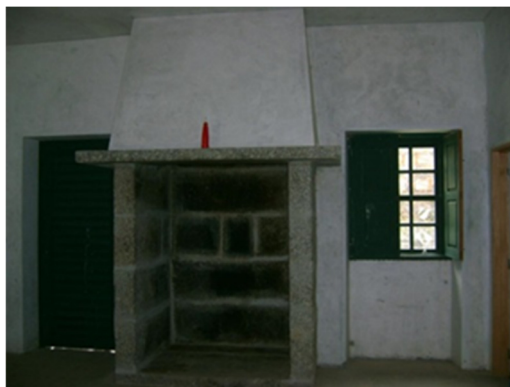
Fig. 56 – Exterior e interior da casa florestal de Bico

Bom – Conservado, teve obras de reabilitação nos anos de 2005/06 e 2014/15.

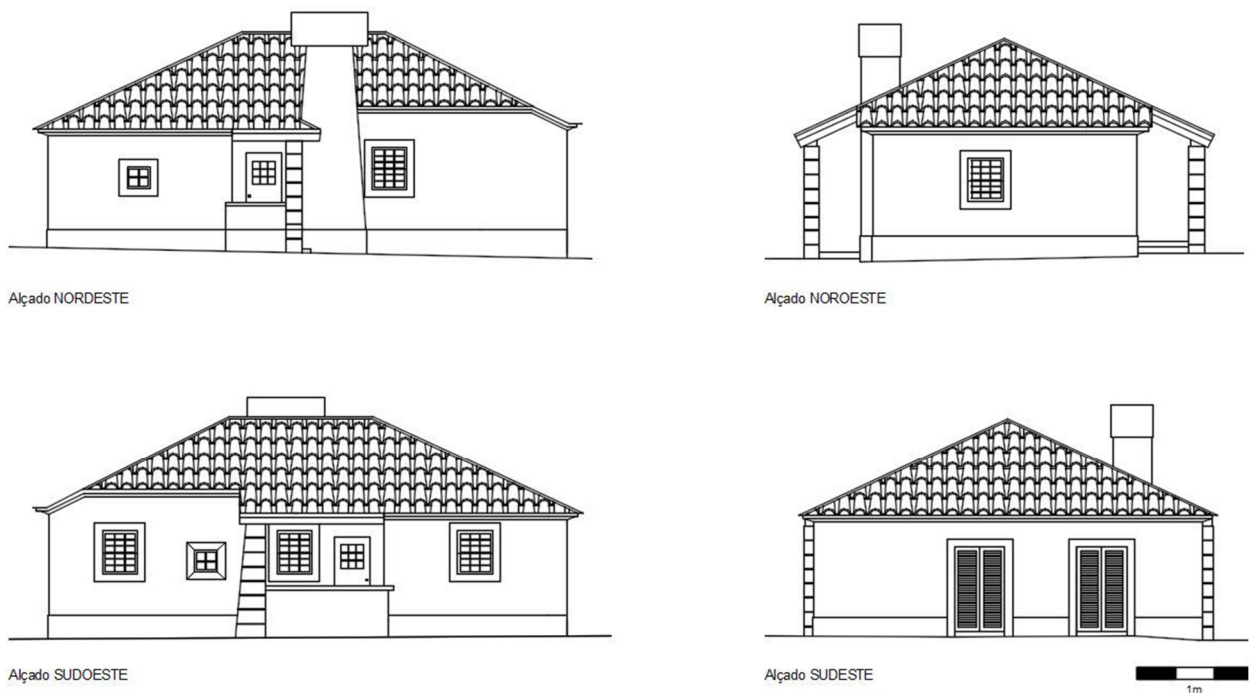
Fig. 61 – Alçados da casa florestal de Coura

O exterior deste edifício é composto por dois alpendres em lados opostos ao eixo do edifício que constituem as entradas, pelos alçados nascente e poente.

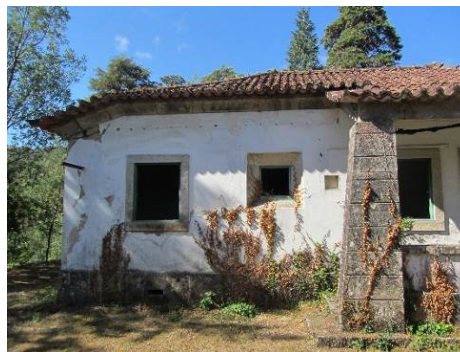
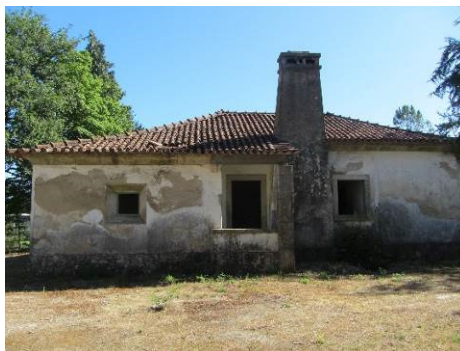
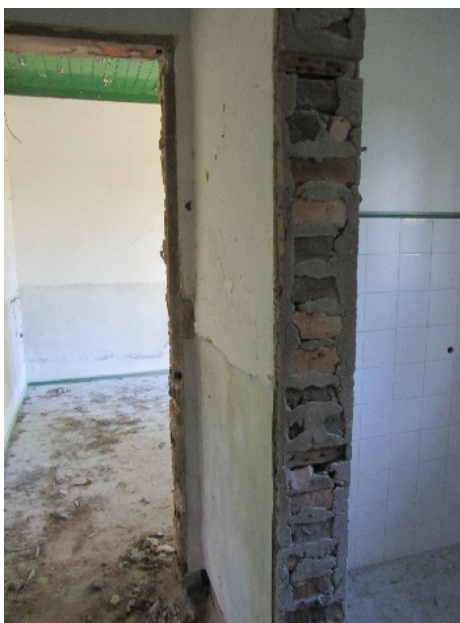
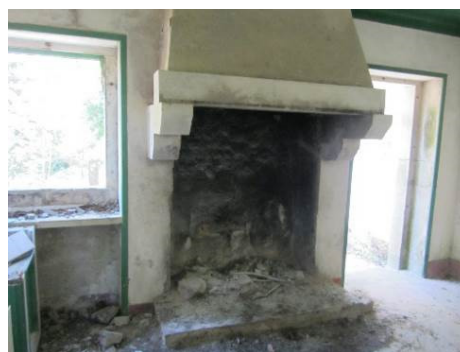
**Paredes interiores:** As paredes interiores são divididas em paredes de tijolo maciço de compartimentação com espessura aproximada de 12cm, rebocadas com acabamento em gesso estuque ou em azulejo, exceto a parede em alvenaria de pedra (suporte) que separa os arrumos dos restantes compartimentos. Os rodapés e guarnições em madeira maciça pintada, com 0,12m e 0,15m de altura.

**Pavimentos:** tijoleira hidráulica na cozinha e instalação sanitária, nos quartos e circulações soalho de madeira sobre uma estrutura de madeira apoiada nas paredes de suporte; térreo nos arrumos; patamares e degraus de escadas em alvenaria de pedra de granito.

**Fig. 62 – Exterior e interior da casa florestal de Coura**

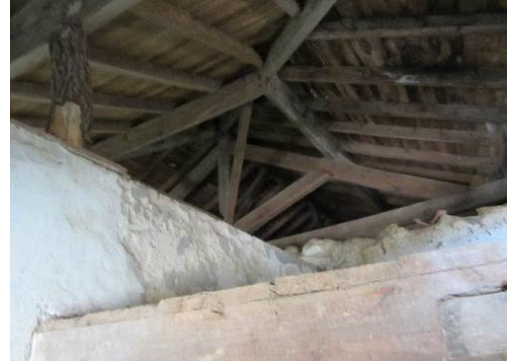
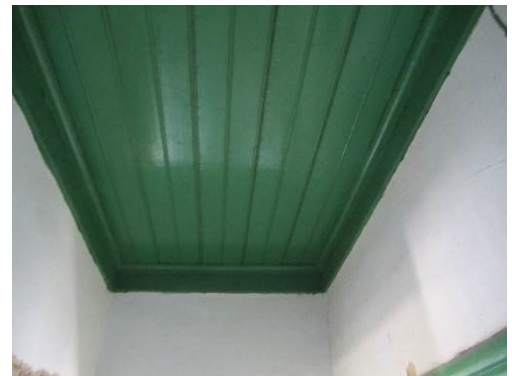
**Cobertura:** com quatro águas revestidas a telha romana e do tipo asna simples, com a linha, o pendural e as escoras. Estas estruturas são constituídas por uma armação de duas vigas ou pernas, dispostas em forma de tesoura, unidas superiormente a meia madeira, apoiadas numa viga transversal ou linha, apoiada nas paredes exteriores e numa interior em alvenaria de pedra.

Para travamento longitudinal, localizam-se superiormente, ao nível da cumeeira e a meio do vão das duas pernas, o pau de fileira e as madres, respetivamente. Nesta estrutura são amarradas as varas ou caibros, também realizadas com madeira de menor dimensão, que se apoiam na fileira e no contrafrechal e onde será finalmente pregado um ripado, para apoio das telhas. Por baixo da estrutura da cobertura tem teto falso em madeira.

Fig. 63 – Estrutura da cobertura e do teto interior da casa florestal de Coura

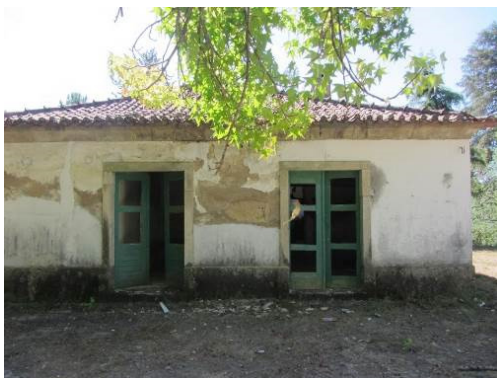
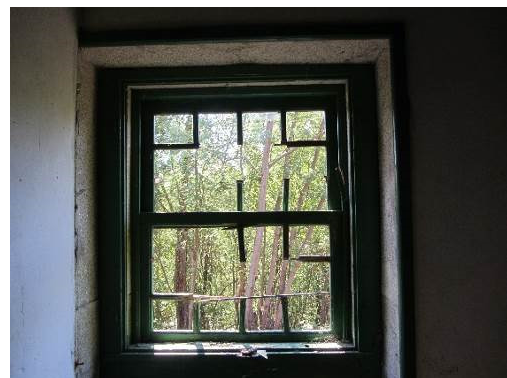
**Caixilharias:** em madeira maciça, pintada; portas exteriores de uma ou duas folhas em madeira maciça; janelas de guilhotina, portadas interiores em madeira que ficam recolhidas na parte interior do aro de gola das ombreiras de cantaria, pintadas; portas e guarnições interiores também em madeira maciça, pintadas.

Fig. 64 – Vãos exteriores da casa florestal de Coura

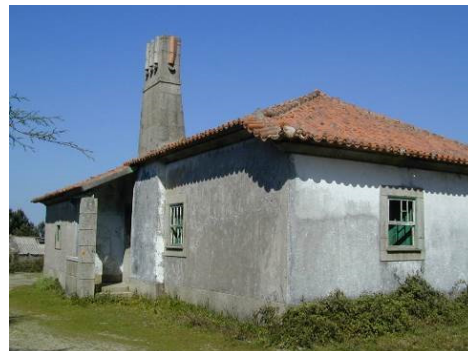
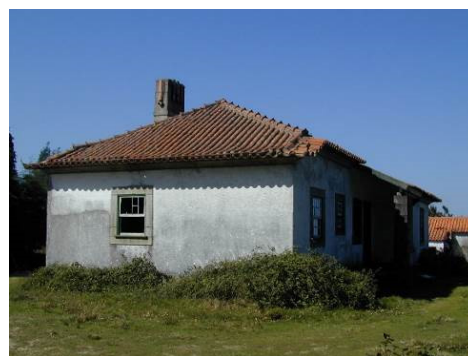
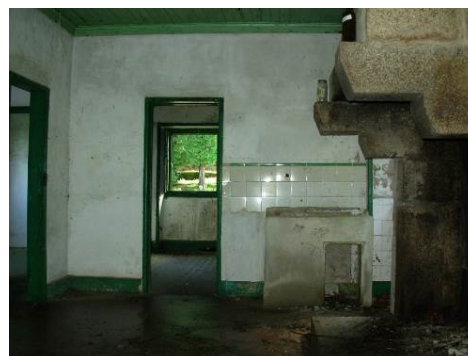
**Paredes exteriores:** As paredes exteriores de suporte por desempenharem funções de sustentação, executadas em alvenaria de pedra de granito, assentes com argamassa de cal, areia e saibro (barro). As peças à vista (pilares, guarnições dos vãos, cunhais, rodapés, cornijas, soleiras, degraus e resguardos dos alpendres) são aparelhadas em cantaria. O revestimento exterior existente nas fachadas é o reboco de enchimento e de regularização areado com areia e barro com acabamento de pintura de cal.

**Paredes interiores:** As paredes interiores são divididas em paredes de tijolo maciço de compartimentação com espessura aproximada de 11cm, rebocadas com acabamento em gesso estuque ou azulejo, exceto a parede em alvenaria de pedra (suporte) que separa os arrumos dos restantes compartimentos. Os rodapés e guarnições em madeira maciça pintadas, com 12cm e 15cm de altura.

Fig. 71 – Exterior e interior da casa florestal de Cunha

Observa-se a degradação da maioria dos edifícios, possivelmente devido ao seu abandono por parte do Estado e à sua localização em locais isolados, principalmente a casa florestal de Cunha por estar num local mais isolado foi alvo de vandalismo causando a destruição de vários elementos construtivos.

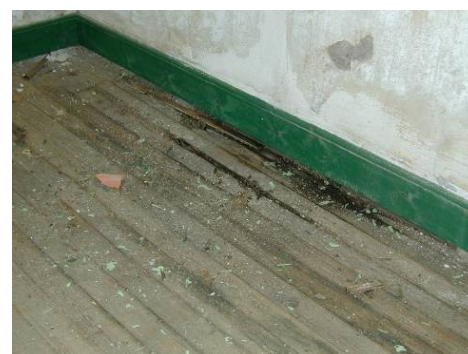
**Pavimentos:** tijoleira hidráulica na cozinha e instalação sanitária, nos quartos e circulações madeira de soalho sobre uma estrutura de madeira apoiada nas paredes de suporte. Pavimento térreo, nos arrumos; patamares e degraus de escadas em alvenaria de pedra de granito.

Fig. 72 – Soalho e rodapé da casa florestal de Cunha

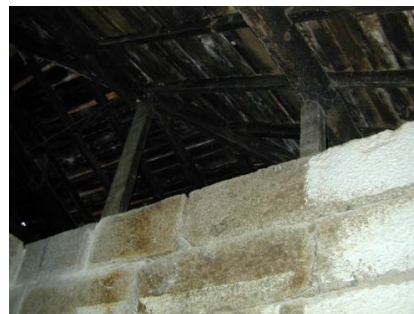
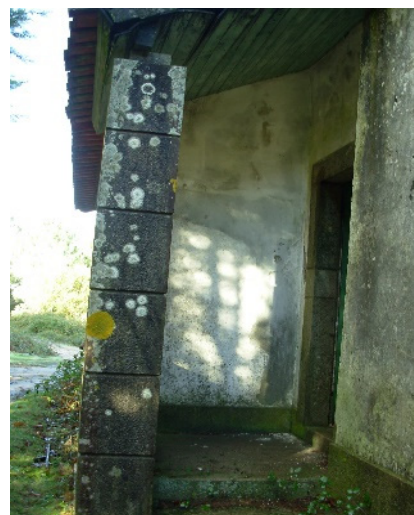
**Cobertura:** com quatro águas revestidas a telha romana e do tipo asna simples, com a linha, o pendural e as escoras. Estas estruturas são constituídas por uma armação de duas vigas ou pernas, dispostas em forma de tesoura, unidas superiormente a meia madeira, apoiadas numa viga transversal ou linha, apoiada nas paredes exteriores e numa interior em alvenaria de pedra. Para travamento longitudinal, localizam-se superiormente, ao nível da cumeeira e a meio do vão das duas pernas, o pau de fileira e as madres, respetivamente. Nesta estrutura são amarradas as varas ou caibros, também realizadas com madeira de menor dimensão, que se apoiam na fileira e no contrafrechal e onde será finalmente pregado um ripado, para apoio das telhas. Na face inferior desta estrutura em madeira será pregado ripado para fixar o teto falso em madeira tipo masseira.

Fig. 73 – Estrutura da cobertura e teto falso em madeira da casa florestal de Cunha

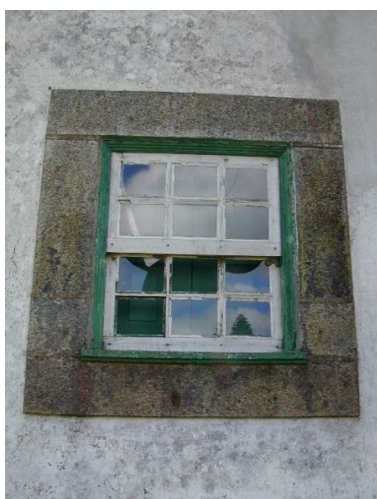
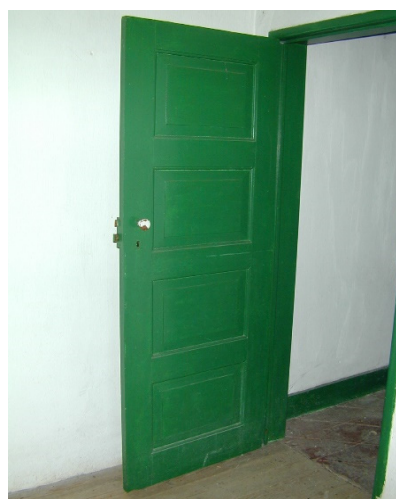
**Caixilharias:** em madeira maciça, pintadas; portas exteriores de uma ou duas folhas em madeira maciça, exceto porta da cozinha que inclui envidraçados; janelas de guilhotina, portadas interiores em madeira que ficam recolhidas na parte interior do aro de gola das ombreiras de cantaria, pintadas na cor verde escuro; portas e guarnições interiores são simples em madeira maciça, pintadas na cor verde.

Fig. 74 – Vãos exterior e interior da casa florestal de Cunha

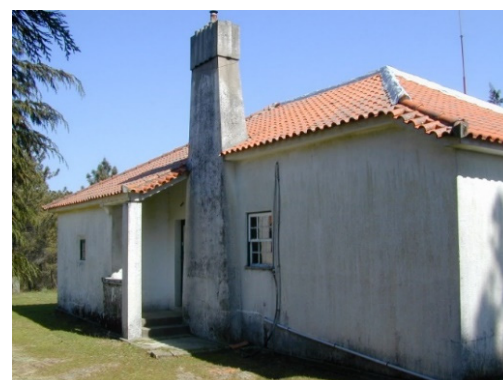
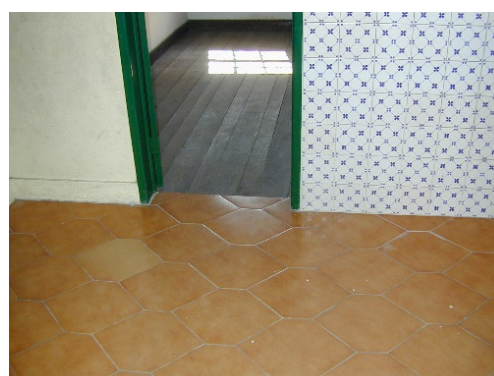
**Pavimentos:** tijoleira cerâmica na cozinha e instalação sanitária, nos quartos e circulações madeira de soalho sobre uma estrutura de betão armado apoiada nos pilares; térreo nos arrumos; patamares e degraus de escadas revestidos com betão.

Fig. 81 – Pavimento cerâmico e soalho da casa florestal de Ferreira

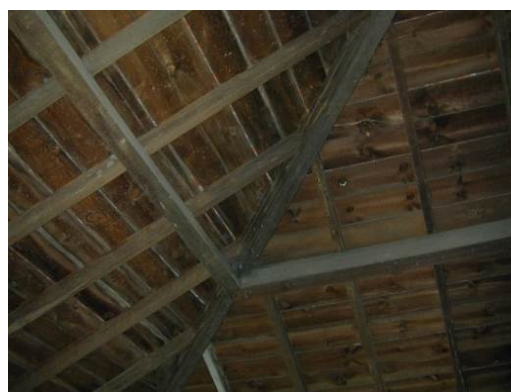
**Cobertura:** telha de aba e canudo com quatro águas com asna simples com linha, pendural e escoras, constituída por armação de duas vigas ou pernas dispostas em forma de tesoura, unidas superiormente a meia madeira apoiada numa viga transversal ou linha, apoiada nas vigas das paredes exteriores e numa interior. Para travamento longitudinal, localizam-se superiormente, ao nível da cumeeira e a meio do vão das duas pernas, o pau de fileira e as madres, respetivamente.

Fig. 82 – Estrutura de madeira da cobertura da casa florestal de Ferreira

Nesta estrutura são amarradas as varas ou caibros, também realizadas com madeira de menor dimensão, que se apoiam na fileira e no contrafrechal e onde será finalmente pregado um ripado, para apoio das telhas. Na face inferior desta estrutura em madeira tem fixado teto falso em madeira.

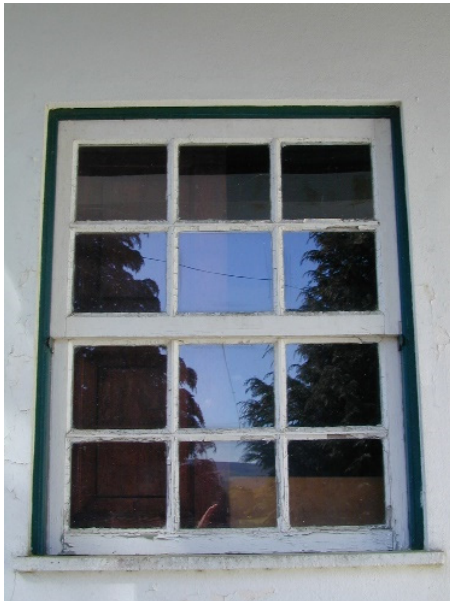
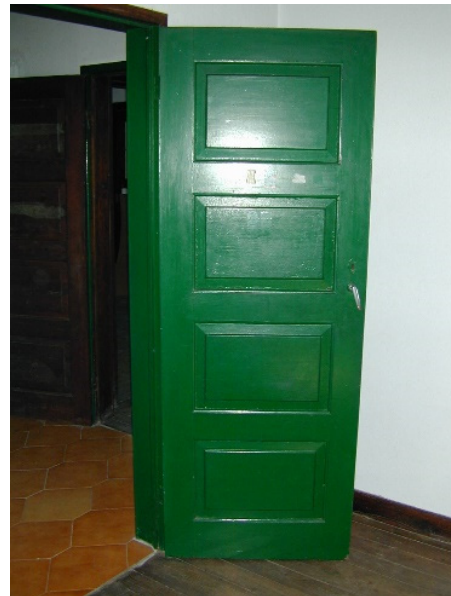
**Caixilharias:** em madeira maciça, pintadas; portas exteriores em madeira maciça, exceto porta da cozinha que inclui envidraçados; janelas tipo guilhotina e portadas interiores e guarnições; portas interiores também em madeira maciça.

Fig. 83 – Vãos exterior e interior da casa florestal de Ferreira

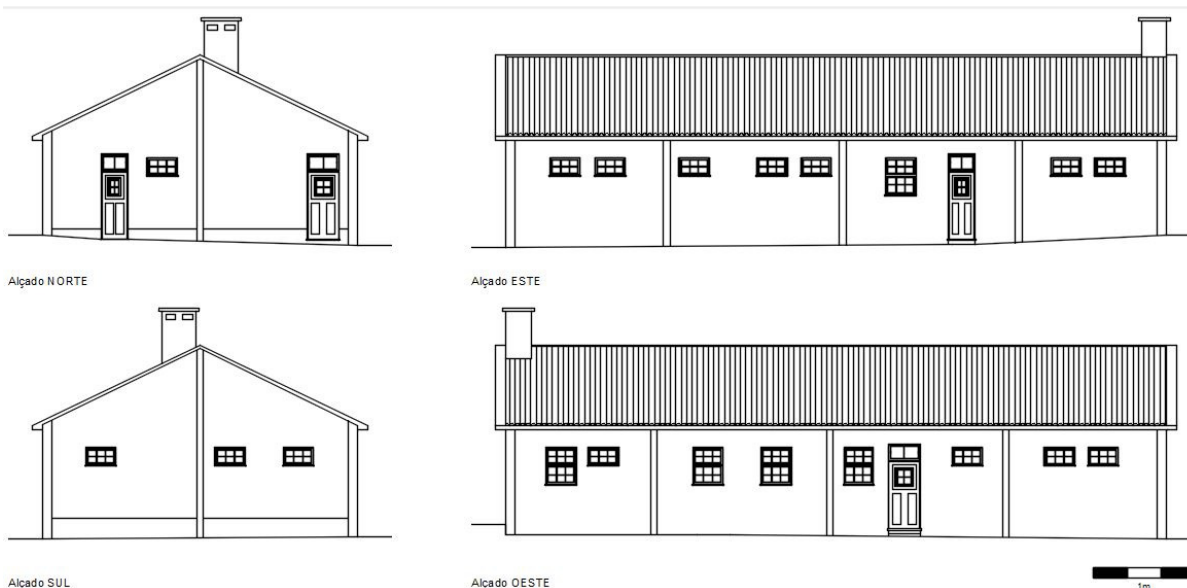
Fig. 88 – Alçados do quartel florestal de Romarigães

Os alçados nas paredes exteriores com espessuras pouco significativas, que se deduz pelos pórticos pré-fabricados de betão armado.

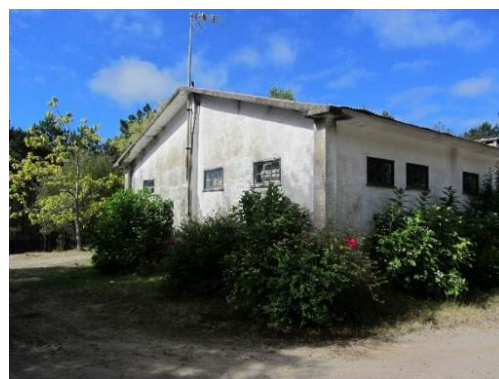
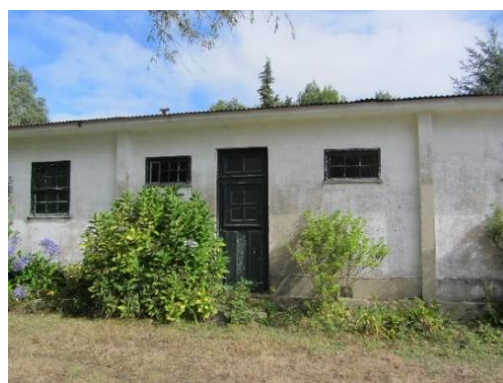
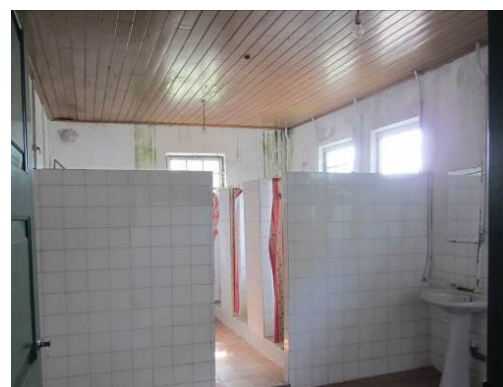
**Fig. 89 – Exterior e interior do quartel florestal de Romarigães**

**Paredes exteriores:** alvenaria de tijolo de 15cm com reboco de enchimento e regularização com areia, cal hidráulica e cimento com acabamento areado e pintura.

**Paredes interiores:** As paredes são divididas com tijolo com a espessura aproximada de 10cm, rebocadas com acabamento areado e pintadas ou com lambril em azulejo na cozinha, sala de jantar e instalação sanitária. Os rodapés e guarnições em madeira maciça pintada com 10cm de altura.

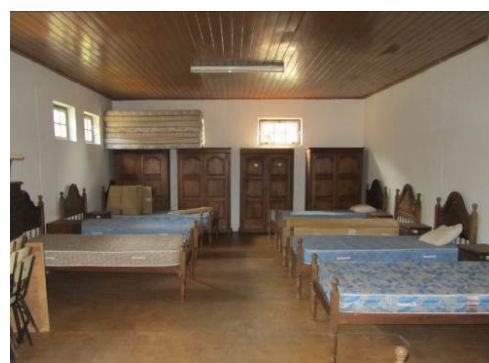
**Fig. 90 – Pavimento em cortiça do quartel florestal de Romarigães**

**Pavimentos:** O pavimento da cozinha, sala de jantar, circulações e arrumos é em betonilha pigmentada, na instalação sanitária em mosaico cerâmico e no dormitório revestido com placas de cortiça. Todos os pavimentos estão apoiados em estrutura de betão armado que recebe os revestimentos de betonilha, mosaico cerâmico e corticite.

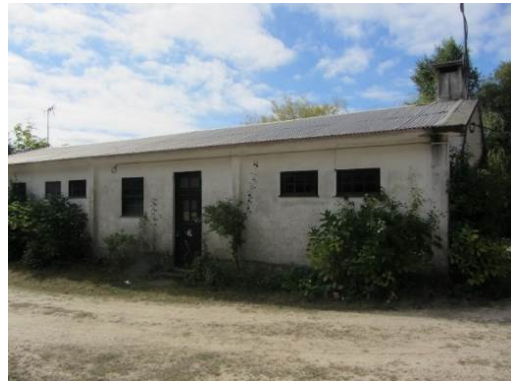
Fig. 91 – Cobertura do quartel florestal de Romarigães

**Cobertura:** A cobertura é constituída por duas águas revestidas a chapas de fibrocimento, apoiadas numa estrutura de betão armado e madeira. Por baixo da estrutura de madeira tem teto falso em madeira.

O quartel de Romarigães tem cobertura em fibrocimento e todos os compartimentos com teto falso em madeira.

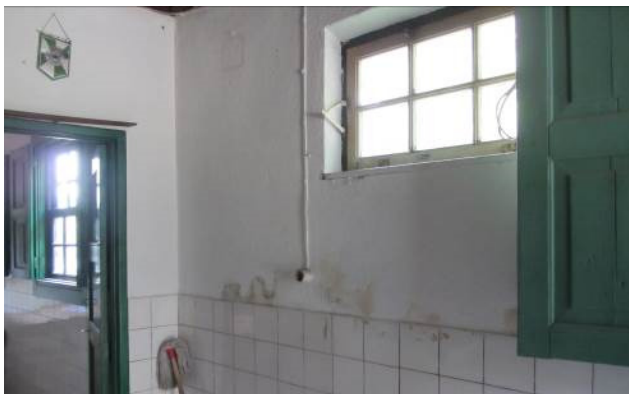
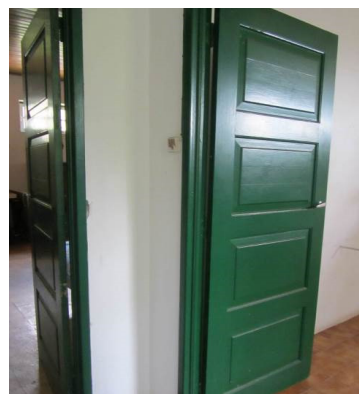
Fig. 92 – Vãos exterior e interior do quartel florestal de Romarigães

**Caixilharias:** As caixilharias exteriores, portas de uma folha com bandeira e janelas de guilhotina e oscilante, em madeira, com portadas interiores, pintadas na cor verde escuro. Portas e guarnições interiores também em madeira, pintadas na cor verde escuro.

As caixilharias exteriores e interiores de todos os edifícios florestais são em madeira maciça pintada.

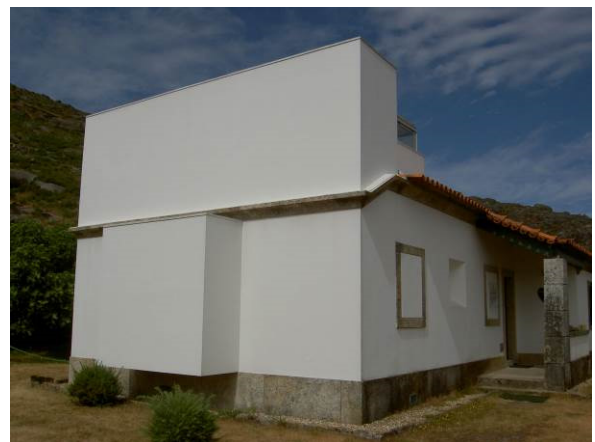
Fig. 109 - Alçado nascente do Centro de Interpretação da Serra d'Arga

A construção de volume saliente adogado à fachada nascente, com lanternim lateral, na sala polivalente e a construção de lanternim central permitem a iluminação natural indireta. Foi intenção do arquiteto condicionar o menos possível o espaço interior para este se tornar o mais polivalente possível, alterando o uso do edifício, perdendo, portanto, a sua referência ao passado.

Parte da cobertura e parede exterior do alçado nascente foram demolidas para permitir o adoço de novos elementos.

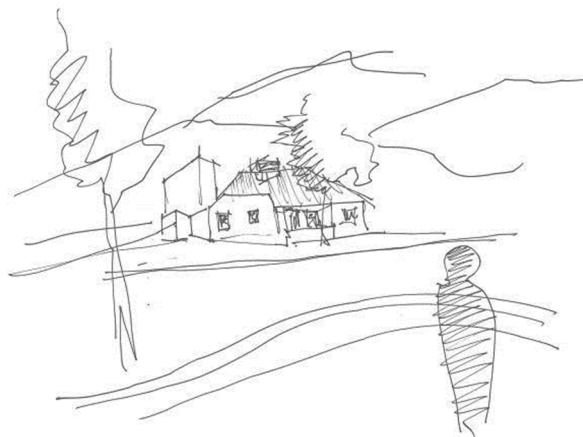
**Fig. 110 - Vista geral do Centro de Interpretação da Serra d'Arga (CISA)**

A exposição de artigos nas paredes obrigou ao fechamento de vãos para diminuição da luz, mas mantendo as ombeiras em pedra. A diminuição da luminosidade, foi compensada pela abertura de duas entradas de luz na cobertura, o que alterou radicalmente o exterior do edifício.

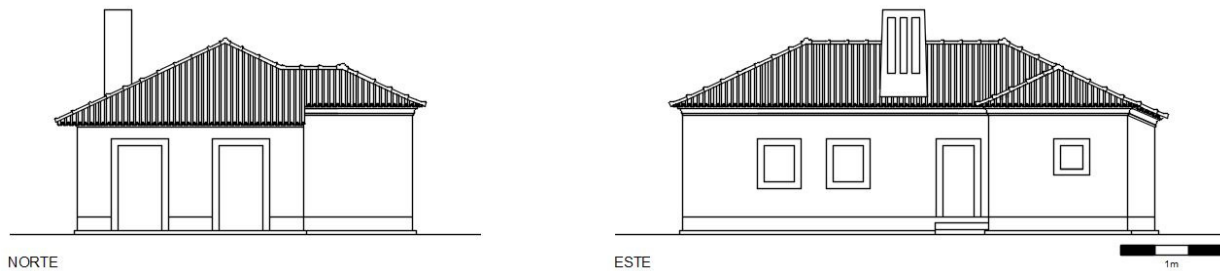
Fig. 117 - Alçados do existente

As paredes dos alçados são autoportantes com paredes de suporte em granito com várias aberturas pelo que as paredes exteriores têm espessuras consideráveis. Alçados com alvenaria de pedra regular (cantaria) à vista (cunhais, rodapés, cornijas, guarnições de vãos exteriores, soleiras e degraus) e irregular nas ocultas.

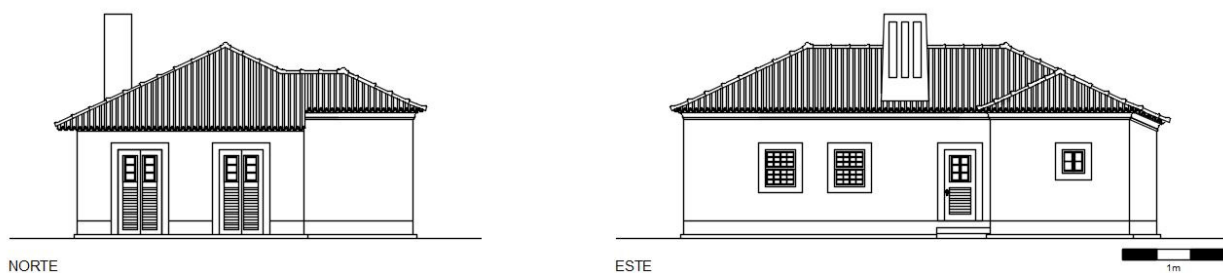
Fig. 119 - Alçados do proposto

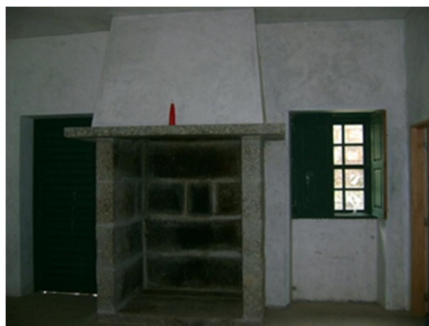
Fig. 121 - Pormenor do fogão de sala do Centro de Animação Juvenil

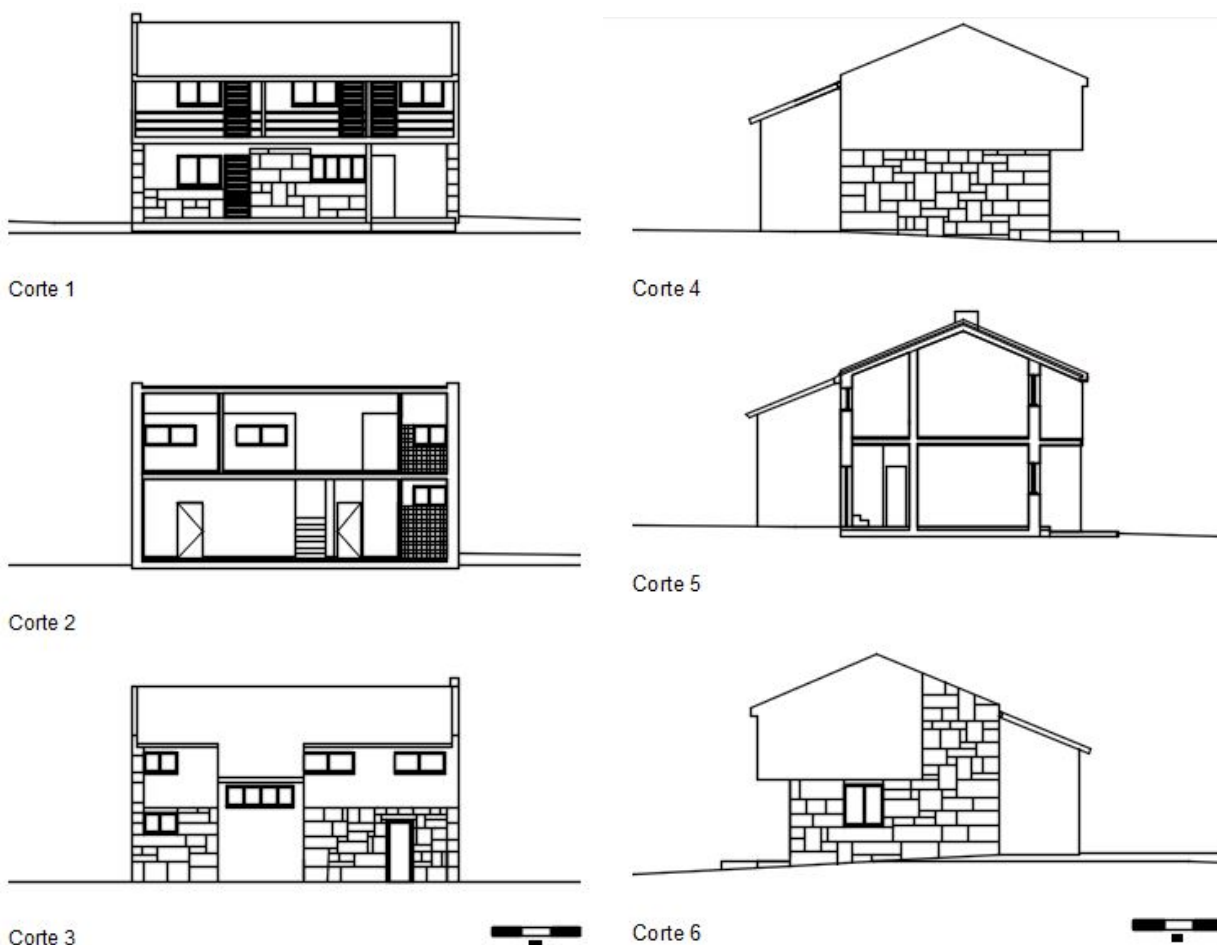
Fig. 133 - Cortes / Alçados da casa do professor (edifício C) - Existente

A casa do professor destinava-se à residência do professor enquanto trabalhava na escola primária da colónia agrícola.

A cobertura é em telha cerâmica com duas águas. Os pavimentos dos quartos, salas e circulações são em tacos de madeira e os restantes em mosaico hidráulico. A caixilharia exterior, interior e rodapés em madeira pintada.

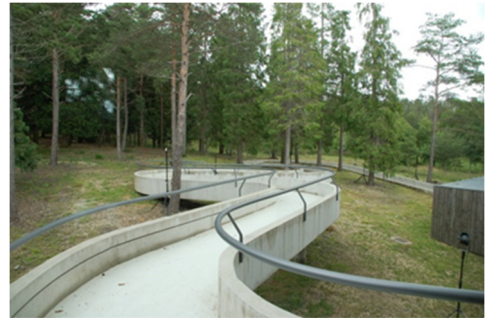
**Fig. 138 - Acesso para pessoas de mobilidade condicionada ao edifício A**

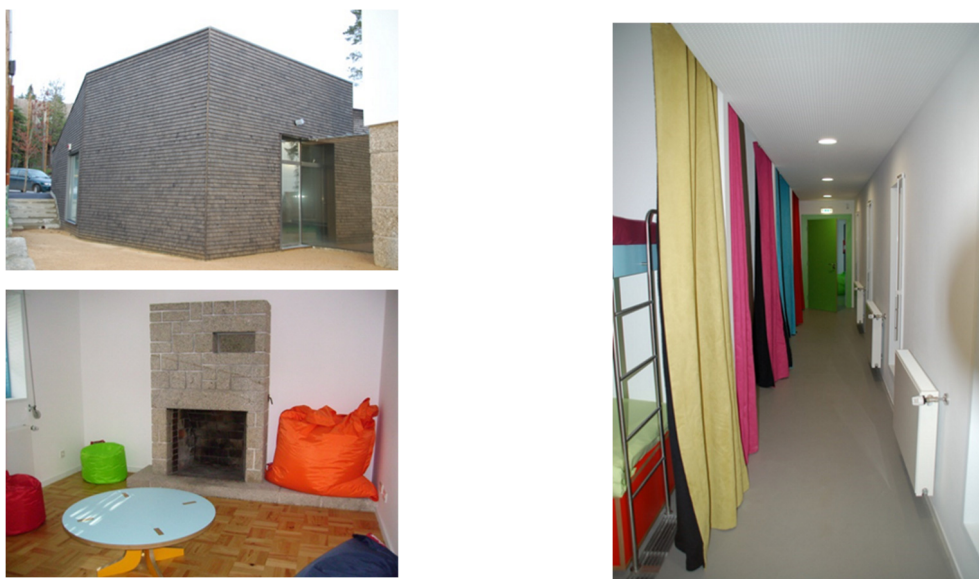
**Fig. 158 - Exterior e interior da casa do professor (Ed. C) depois da intervenção**

A casa do professor é composta por dois pisos. O piso 1 dispõe de três quartos, instalação sanitária e pequena sala de apoio. O piso 0 é composto por sala de estar, copa, instalação sanitária e quarto.

Nesta recuperação, na reutilização da casa do professor a entrada foi redesenhada para permitir a ligação com a ampliação de dois novos edifícios contemporâneos de um piso, com sala de convívio, instalações técnicas e as camaratas, masculinas e femininas e instalações sanitárias; estas são dispostas com dois braços que contornam um pátio, sendo revestidos a lâminas de madeira tipo escamas.

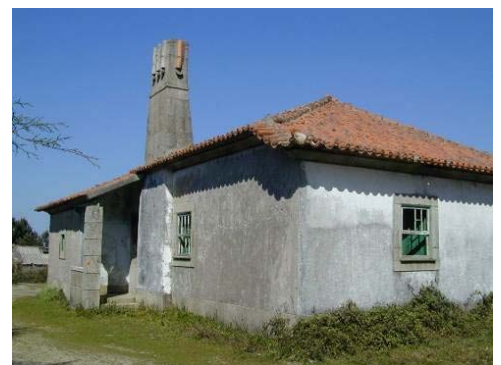
O paramento exterior é constituído por alvenaria de pedra com espessura média de 50cm, com guarnições em cantaria, com revestimento exterior na fachada principal e posterior, de reboco pintado, bastante deteriorado.

As paredes exteriores têm na sua generalidade revestimentos com reboco, azulejo ou pedra à vista dependendo da função do compartimento existente.

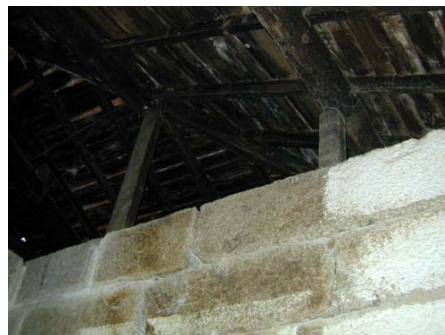
O edifício é composto por uma cobertura tradicional em telha, de quatro águas. A telha em barro tipo romana. No interior a estrutura era composta por asnas de madeira, varedo e ripado, por baixo da estrutura de madeira da cobertura existem tetos falsos tipo maceira, em madeira pintados.

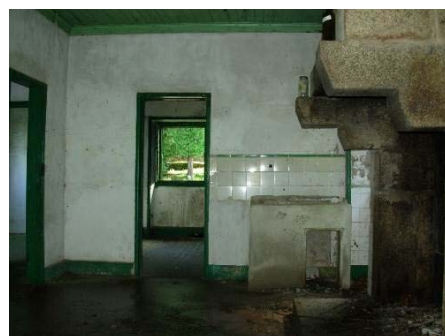
Sendo uma habitação de alguma dimensão compostas por 8 divisões, as paredes interiores são, uma de suporte à cobertura em alvenaria de pedra com uma espessura média de 20cm e as restantes em paramento de tijolo, com estuque/reboco e pintadas, que apresentam uma espessura média de 11cm.

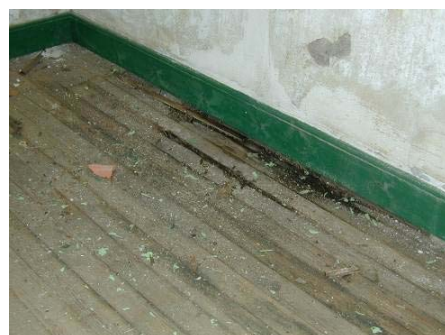
Pela análise do existente foi verificado a existência de dois tipos de pavimentos. O pavimento maioritário presente é em madeira. Este pavimento é constituído por estrutura em madeira apoiado em vigas e ripado de assentamento de soalho. No remate do pavimento com a parede existem rodapés em madeira pintados com altura média de 12cm.

Verificamos a existência de pavimentos em pedra. Estes pavimentos são sobretudo o pavimento interior dos dois arrumos, de cota mais baixa que os restantes compartimentos.

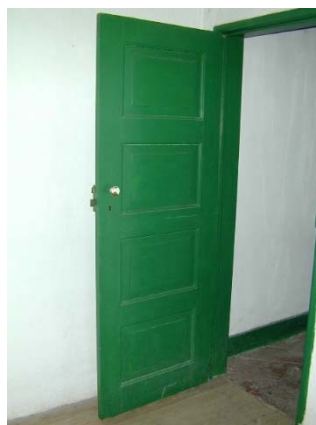
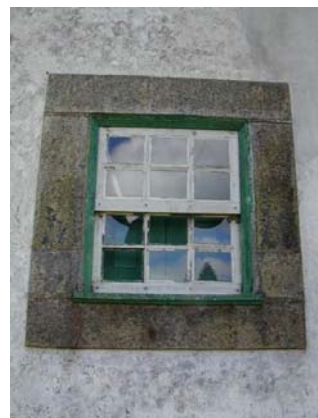
Da análise no local, os vãos interiores do edifício, são constituídos por portas de abrir (uma folha) em madeira pintados.

Os vãos exteriores do edifício de madeira, portas e janelas de guilhotina, com vidro simples, portadas pelo interior.
